Amélioration

Bande métallique plus épaisse sous la bande de frein

Manaras-Opera améliore la bande de frein

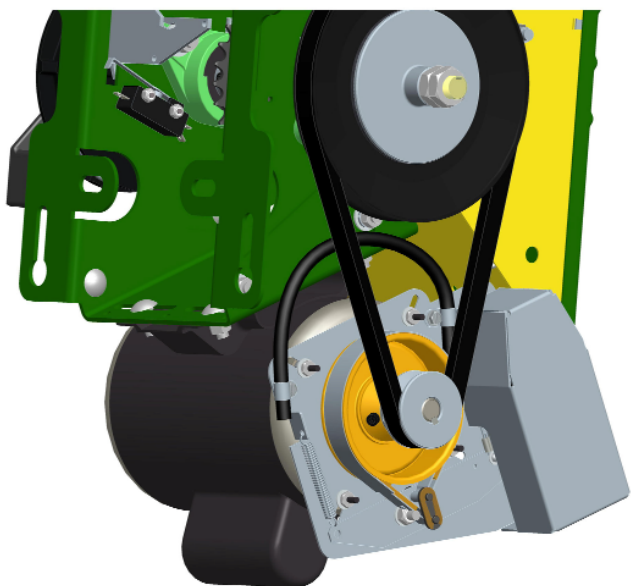
BRAKEPART 019 sur un Opera-SH ▶▶▶

BRAKEPART 019

SHOE 026

Bande en métal
plus épaisse

- Une bande en métal plus épaisse **SHOE 026** est utilisée pour soutenir la bande de friction sur l'assemblage de frein **BRAKEPART 019**.
- L'amélioration du **SHOE 026** augmente la durée de vie de la bande de frein, ainsi que le temps entre les ajustements d'entretien ou de remplacement des composantes.
- La pièce **BRAKEPART 019** remplace **BRAKEPART 017** dans les applications mentionnées ci-dessus ainsi que pour des pièces de remplacement.

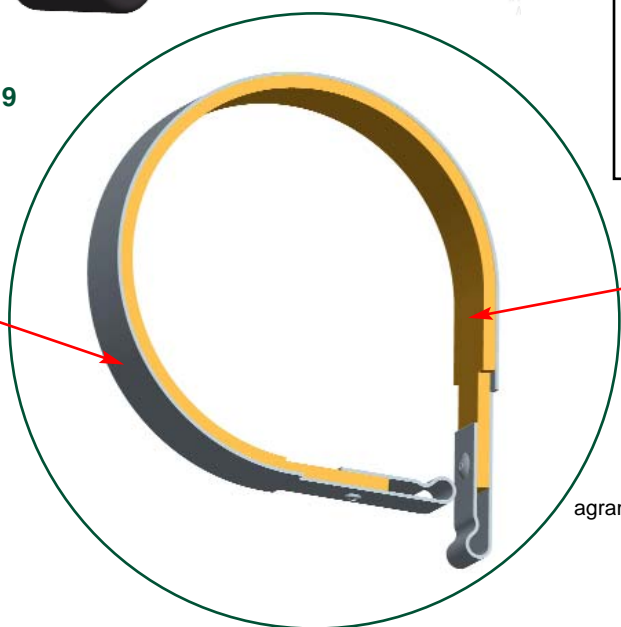
agrandissement

Bande de friction
